과제 : Vacuum 척 테이블 응착 이물질 제거문제

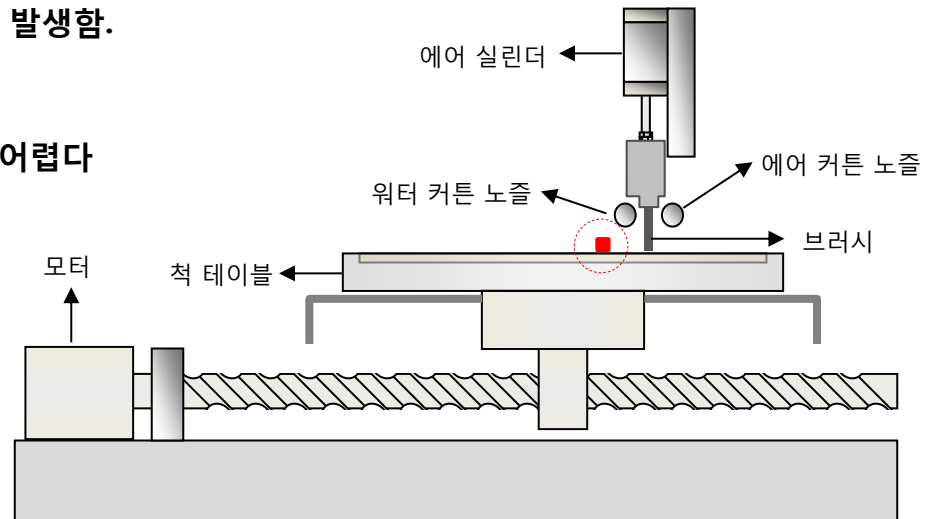
- Vacuum 척 테이블에 자동세정 후에도 응착성 이물질이 제거되지 못함
- 이물질에 의해 제품의 동일 위치에 찍힘성 Crack이 발생함.

구분	무엇이 문제인가?	언제 문제인가?	어디서 문제인가?
설명	이물질이 남음	착 테이블 자동 세정 후	착 테이블 표면
사진			
착 테이블 자동 세정후 이물질이 착 테이블 표면에 남아 웨이퍼에 손상을 준다.

- 이물질 유입경로는 경우의 상황이 많아서 차단이 어렵다
- 이물질이 매우 작은 크기이므로 검출기능에도 한계가 있어서 효과가 없음
- 자동세정이 정확하게 될 수 있는 방법이 필요함
