현대하이스코(기계 - 창원)

과제 : 파이프 내면 조관유(에멀존) 잔존에 의한 품질불량

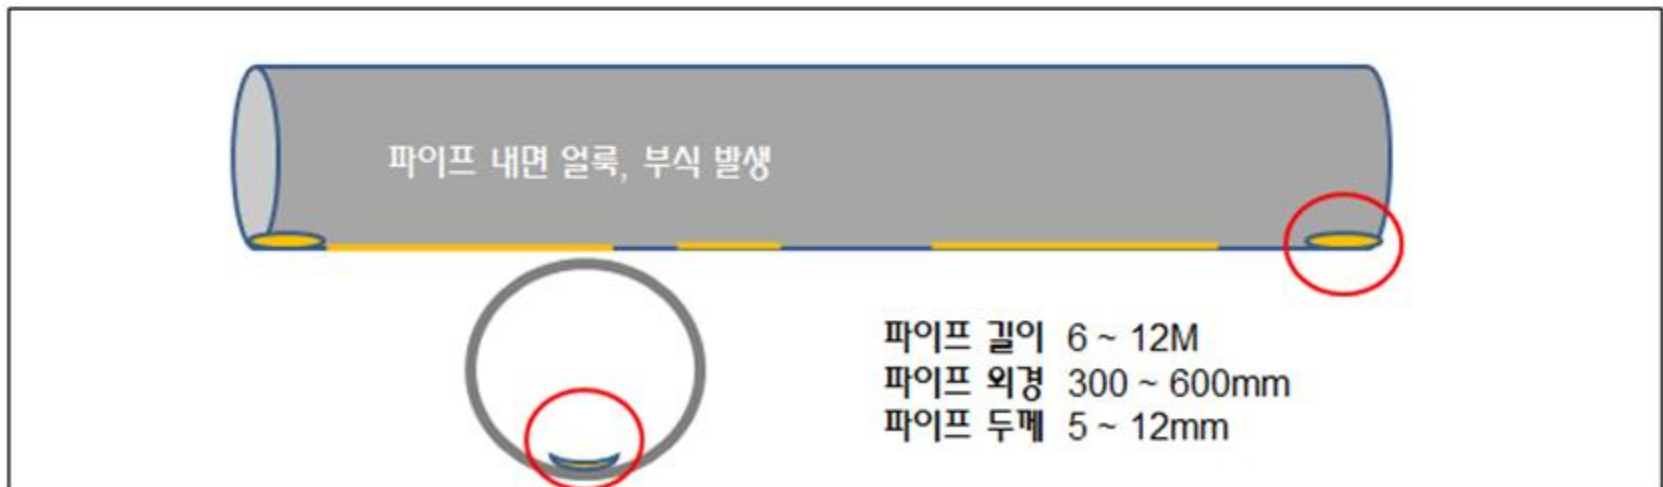
- 파이프 제조과정에서 성형 롤의 마모, 부식방지용 에멀존 사용
- 제조과정에서 사용한 에멀존이 완제품의 상태에서 완전제거가 되지 못해
시간경과 시 파이프의 내면에 흘러내리면서 한곳에 모여 부식, 얼룩 등 품질문제 발생
※ 에멀존이 양쪽 관단 또는 파이프의 내면에 얼룩, 부식 발생

- 제조 과정 중 후처리 공정 내에서(공장 내) 에멀존 제거가 완료될 것(이후 야외 보관 됨)
- 파이프 내면에 흠집 등 육안검사시 이상이 없을 것
